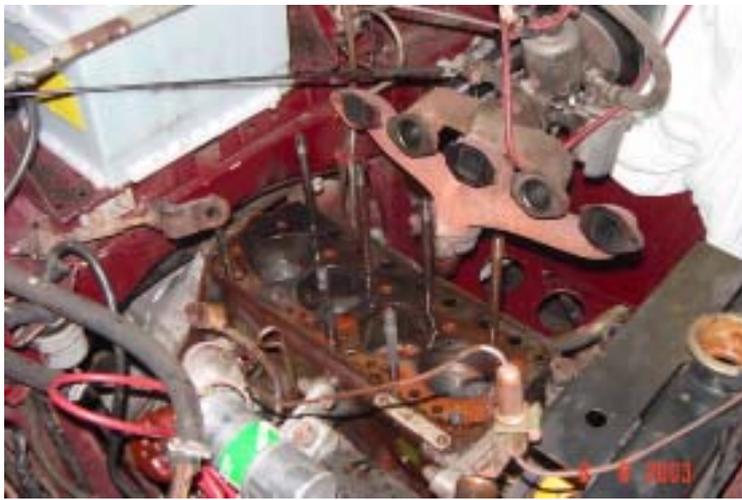
14

Nachdem der Motorblock anfänglich sein Kühlwasser nicht hergeben will, sind grobe Maßnahmen angesagt. Zuerst Stochern im Ablassgewinde des Blocks, erfolglos! Dann ausbohren der beachtlichen Menge von Schlacke in der Ablassöffnung, noch kein Tropfen Wasser! Weiter Mittels eines eingeschraubten Füllrohres Ablaufentstopfungs-Konzentrat (Canalix) einfließen lassen, immer noch nichts!! Zu guter Letzt Montage eines Schmiernippels um mit der Fettpresse Gegendruck zu produzieren.... Endlich Erfolg, eine dicke Schmutzbrühe läuft heraus!

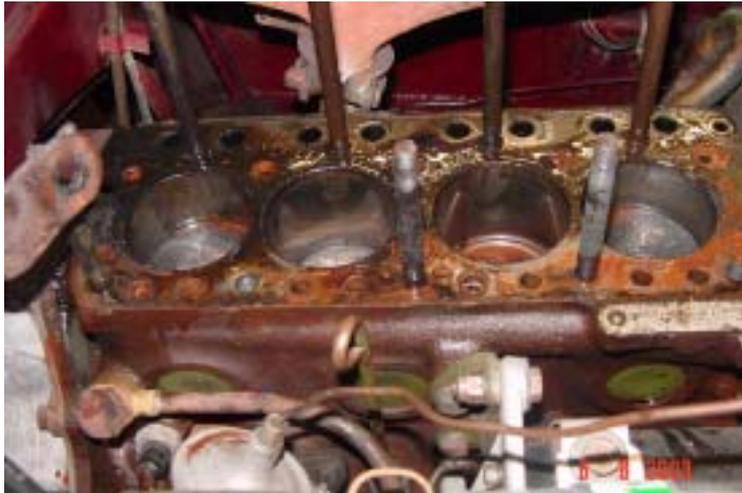
15

Auffallend ist die starke Verkokung auf der Dichtfläche des Motorblocks, der orangefarbene Belag ist restliche Kühlflüssigkeit oder eher Überreste der „dicken Suppe“.

Zuerst demontieren des Auspuffkollektors samt Vergaser. Dann Demontage des Klaviers und sorgfältiges herausnehmen der Stößelstangen, dass ja kein Stößelpilz unten im Motorblock aus seiner Führung herausgezogen wird. Nun können erst die Zylinderkopfmuttern gelöst werden und der Kopf löst sich zum Glück ohne weitere Schwierigkeiten vom Motorblock.

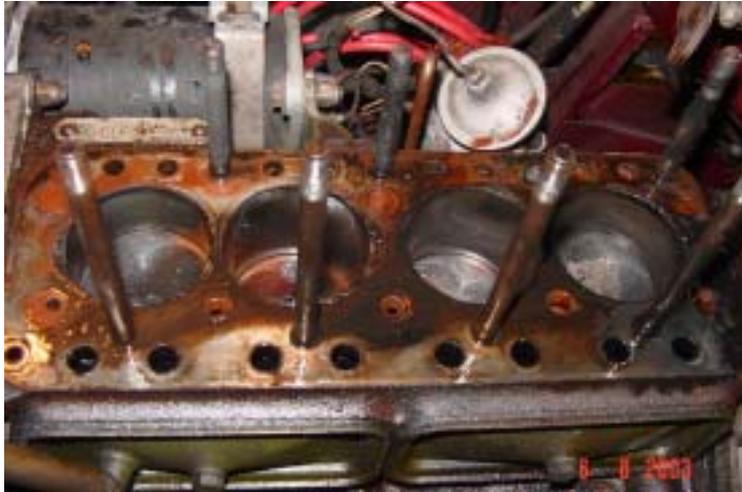
16

Positiv zu erwähnen ist, dass trotz der bereits 160'000 Km die vier Zylinderwandungen nur ein ganz bescheidenes „Rändchen“ aufweisen. Mit dem Rändchen ist der oberste Bereich der Zylinderbohrung gemeint, wo die Kolben und Kolbenringe ihren oberen Totpunkt erreichen. An diesem Wendepunkt sind immer die größten Abnützungen in der Zylinderbohrung festzustellen. Bei diesem Motor ist die Bohrung im Bereich des Rändchens nur sechs Hundertstel Millimeter größer als das Original-Zylindermaß. Also noch nicht unbedingt gravierend schlecht.

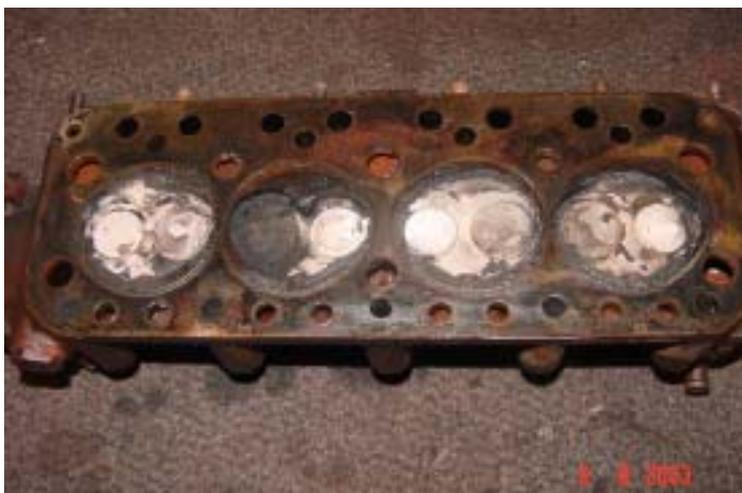
17

Deutlich sieht man von links nach rechts gehend die unterschiedlichen Zustände der Brennräume. Brennraum 1 starke, trockene Ablagerung; normal, nach der langen Laufzeit ist das einigermaßen i.O. Brennraum 2 dunkles Einlassventil und ein ungleichmässig gefärbtes Auslassventil mit Riß im rechten Bereich. Dieser Zylinder hat wohl kaum noch Leistung abgegeben. Brennraum 3 zeigt ein stark hell gefärbtes Auslassventil, das mit Sicherheit durch eine undichte Stelle am Ventilsitz zu heiß geworden ist, Leistung sicher reduziert. Brennraum 4 ist ebenfalls stark beschlagen von Öl- & Verbrennungsrückständen, ist aber einigermaßen i.O.

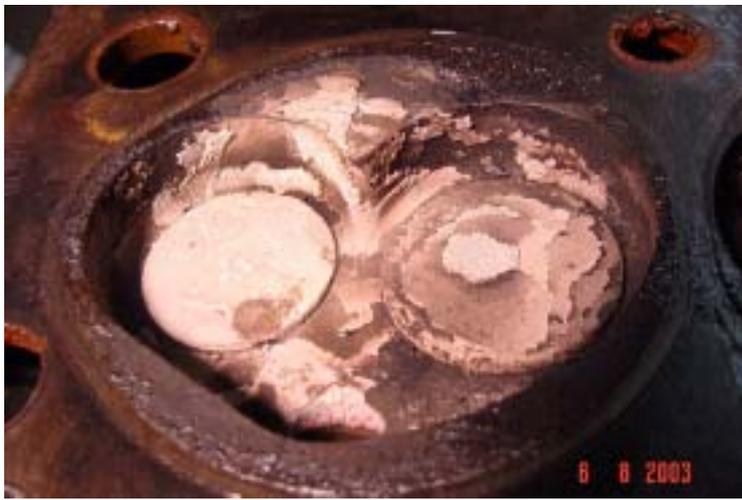
18

In der Grossaufnahme von Brennraum 1 sieht man noch deutlicher die Ablagerungen, welche hauptsächlich durch Öl, das von den leicht undichten Kolben und den Ventilführungen in den Brennraum gelangt, dort verbrennt und zusammen mit den Treibstoff-Rückständen im Benzin diese typischen, schuppenartigen Krusten bilden.

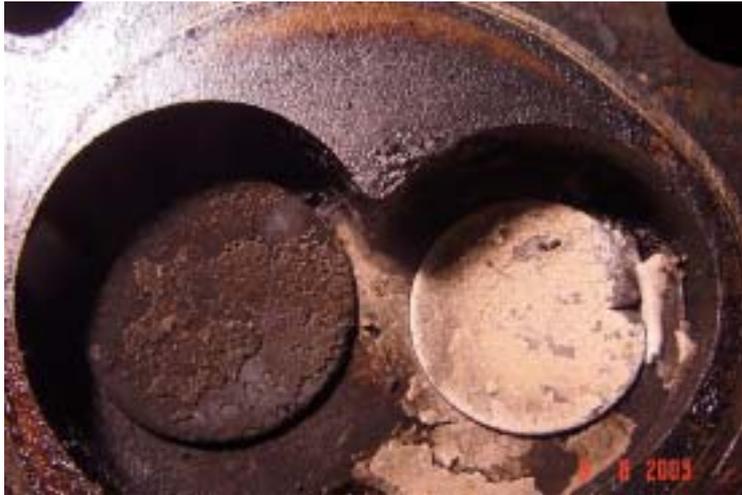
19

Ganz deutlich ist der Riß im Auslass-Ventilteller zu erkennen. Interessant ist auch die helle Zone, rechts an der Brennraumrundung im Bereich des gerissenen Ventiltellers. Sie zeigt auf, dass die Benzinzusätze dort vermehrt Ablagerungen bilden wegen der höheren Temperaturen, welche durch das Leck im Riß entstehen.

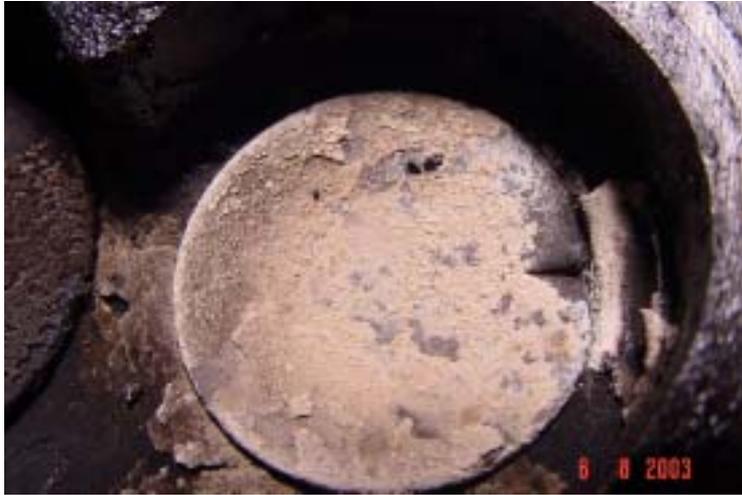
20

Das angerissene Auslass-Ventil nochmals etwas deutlicher, und daneben die helle Ablagerungszone.

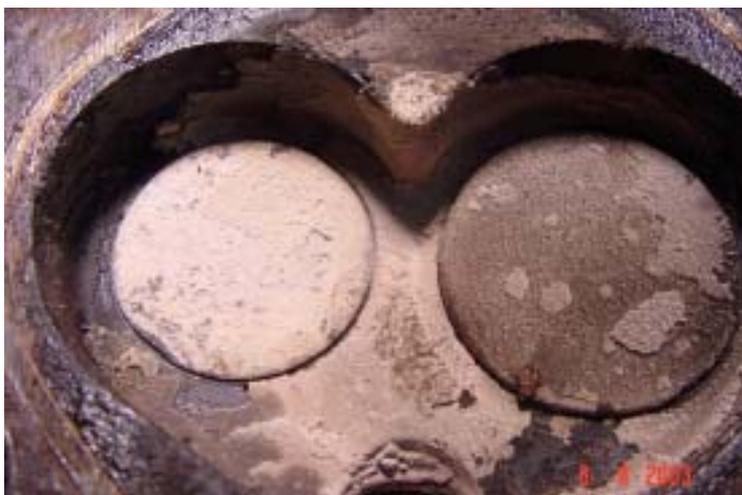
21

Im 3. Brennraum ist am kleineren Teller des Auslassventils unten links die dunkle Abflachung zu erkennen, welche auf eine undichte Zone schließen lässt.

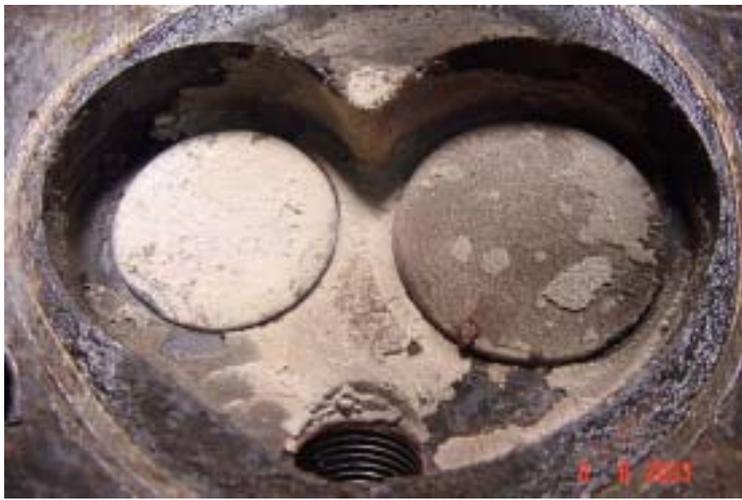
22

Die selbe 3. Brennkammer nochmals mit einer anderen Beleuchtung.

Hier ist der sich bildende, hellere Belag auf dem Ventilteller besser zu erkennen, er entsteht durch die höhere Temperatur des undichten Auslassventils. Das Einlassventil mit dem etwas größeren Teller scheint noch intakt zu sein.

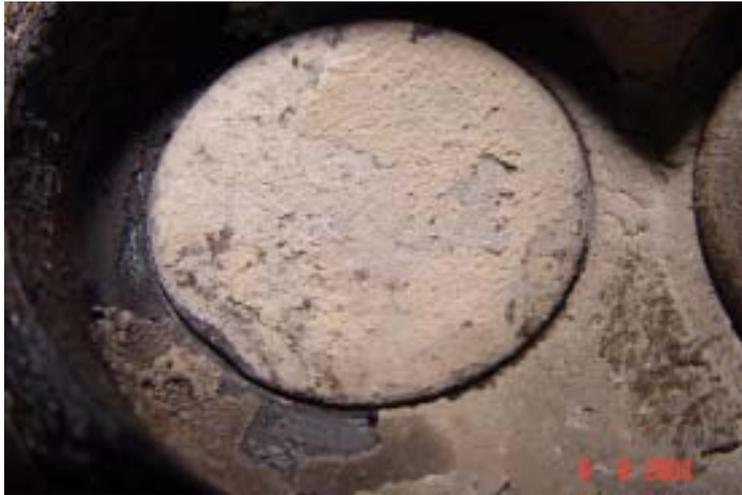
23

Das Auslassventil von Brennkammer 3 in Grossaufnahme. Hier sieht man deutlich das Anfangsstadium eines verbrannten Ventiltellers. Die nächste Stufe ist der Riß, wie er in Brennräum 2 bereits vorhanden ist.

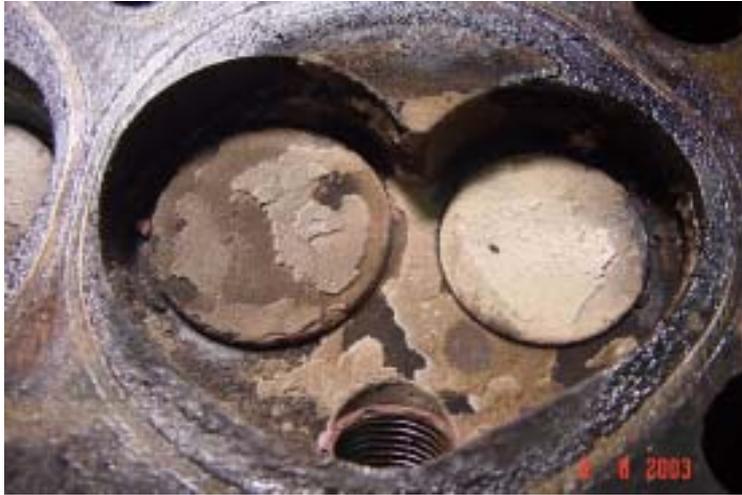
24

Im Brennräum 4 sieht man deutlich die Verkrustung des Einlassventils. Das sind Ölrückstände, welche dem Ventilschaft entlang über den Ventilteller in den Brennräum gelangen und zusammen mit dem Treibstoffgemisch unvollständig verbrennen und so diese Krusten aufbauen. Bei genauerem Betrachten ist auch beim Auslassventil eine beginnende Leckstelle rechts zu erkennen.

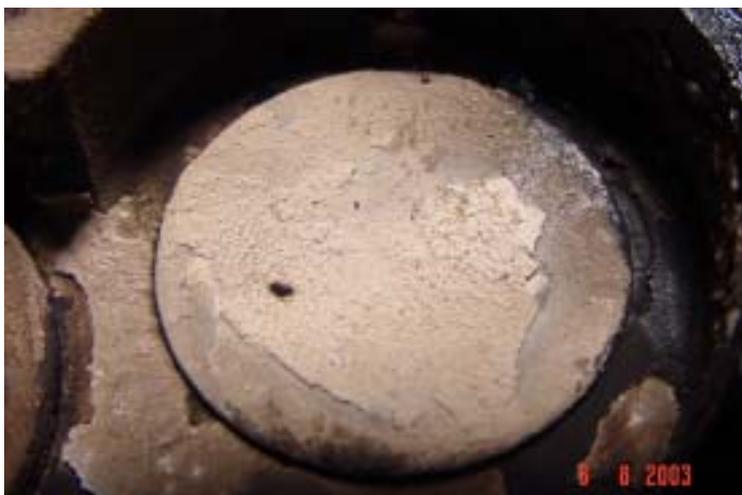
25

Das Auslassventil der Brennkammer 4 nochmals etwas genauer unter die „Lupe genommen“ bestätigt den Verdacht, dass es auch eine undichte Stelle aufweist.

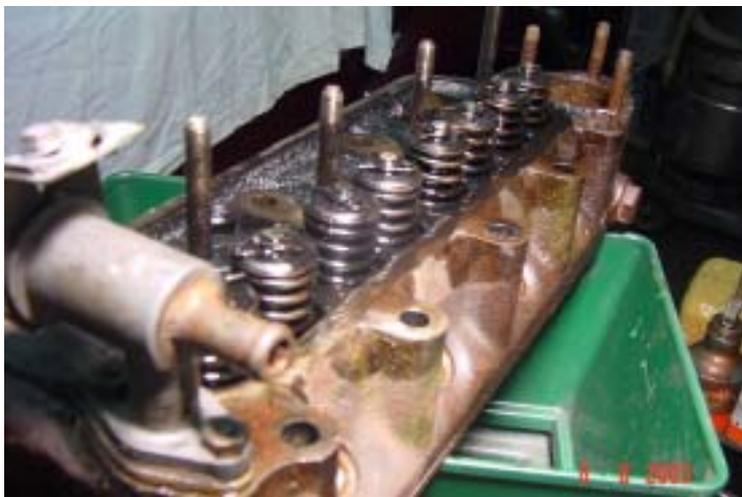
28
Am Heizhahn ist schwach ein kleines, undefinierbares Teil im Schlauchanschluss sichtbar. Auffallend ist die starke dunkle Ölkruste auf der Oberfläche des Kopfes.

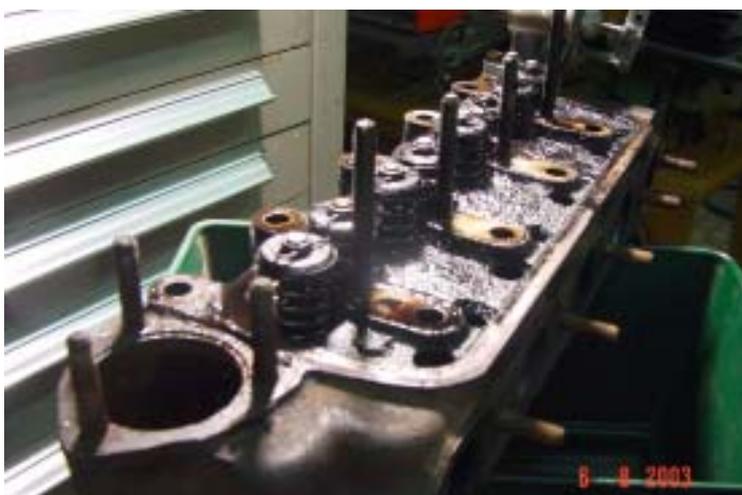
29
von der Gegenseite ist der fast teerartige Belag deutlich sichtbar. Das lässt auf eine frühere Überhitzung des Zylinderkopfes schließen, oder aber das Öl wurde zu selten gewechselt. Eine weitere Möglichkeit könnte ein fehlender oder falsch montierter Ölfilter sein, so dass das ungefilterte Öl in den Ölkreislauf gelangt.

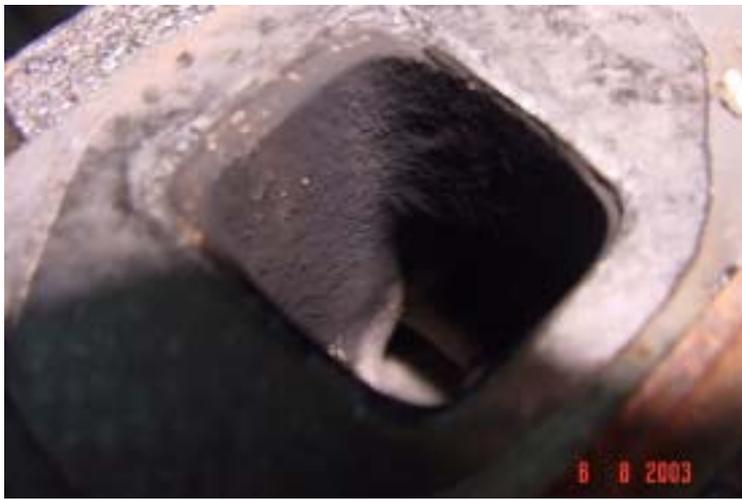
31

Der Blick in einen der Auslasskanäle des Zylinderkopfes zeigt uns erkennbar,e schwarze Ölkohleablagerungen.

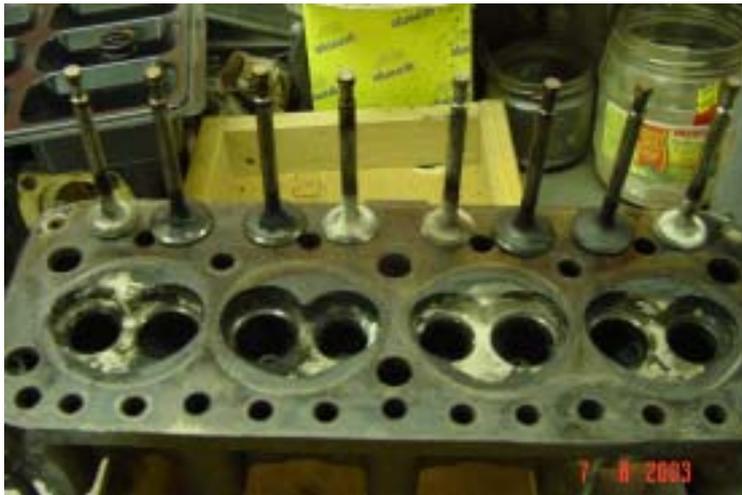
32

Die ausgebauten Ventile sind zu den jeweiligen Brennkammern aufgestellt und die Spuren der langen Laufzeit sind zu erkennen. Deutlich besser im Zustand sind die Einlassventilsitze im Zylinderkopf, sie weisen noch immer glänzende Sitzflächen auf.

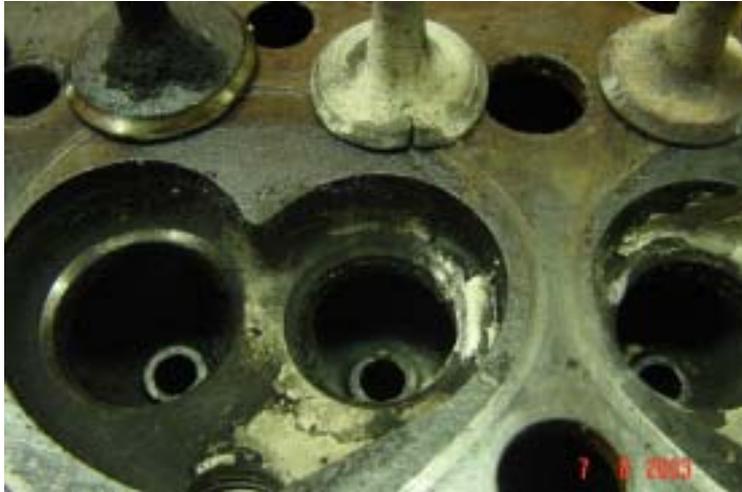
33

Die Brennkammer 2 mit dem verbrannten und eingerissenen Auslassventil und dem Einlassventil links. Dieses hat eine starke Kruste am Übergang vom Ventilschaft zum Teller, die typisch auf eine ausgeschlagene Ventilführung schließen lässt. Bei genauerem Hinsehen kann man auch beim Einlassventilsitz im Kopf kleine Poren feststellen, was auf eine lange Laufzeit hindeutet. Der Auslassitz hat, wie schon erwähnt, eine weiße Ablagerungszone rechts, die vom durchlässigen Riß des Ventils herrührt.

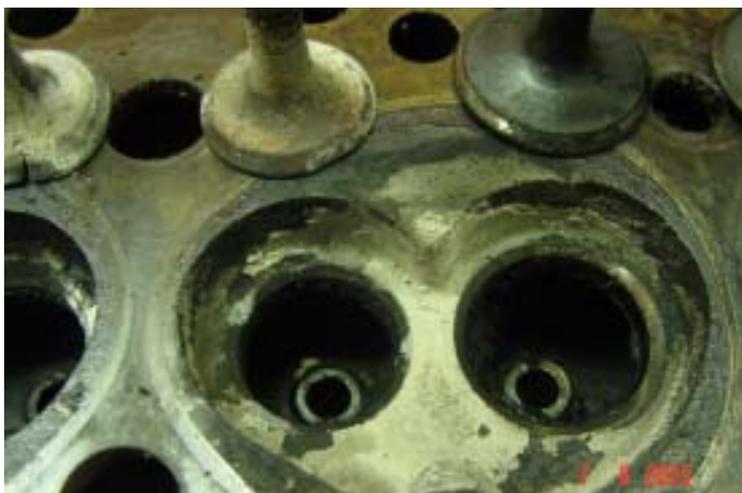
34

Bei Brennkammer 3 sieht man die starken Ablagerungen deutlich, ein klarer Beweis für die beginnende Zerstörung des Ventils und seines Sitzes. Auch hier ist die helle Zone am Ventilsitz im Kopf links, zwischen 7 und 8 Uhr bereits sehr fortgeschritten.

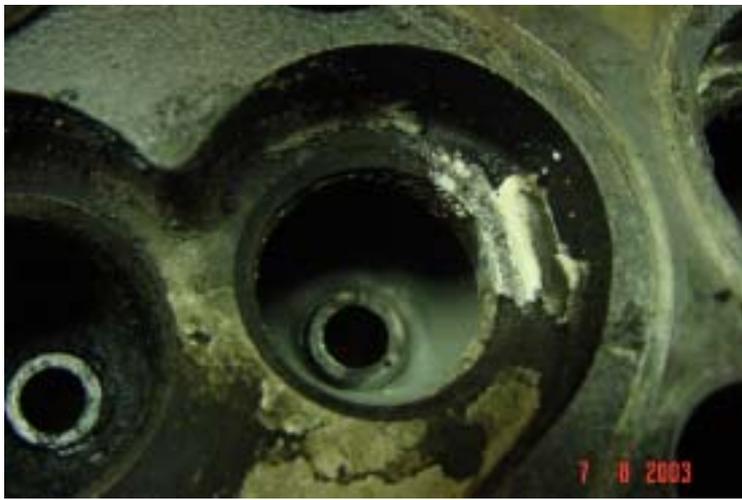
35
Nochmals eine Nahaufnahme des Auslassventilsitzes von Brennkammer 2, mit dem hellen und krustigen Aufbau an der verbrannten Zone.

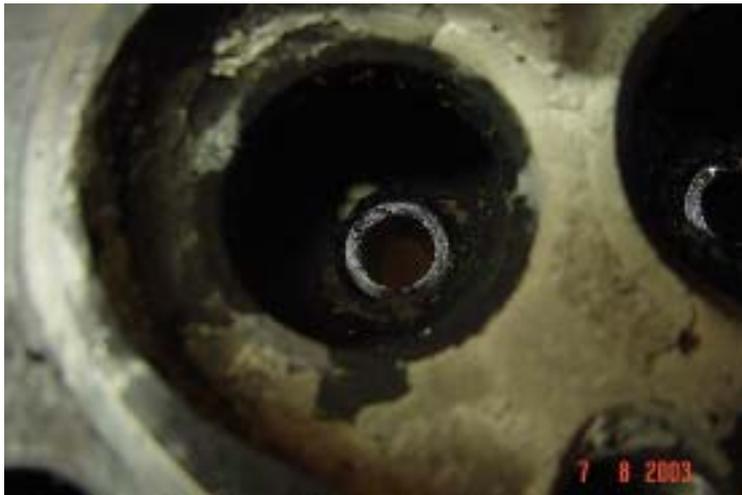
36
In Brennkammer 3 ist auch deutlich sichtbar, dass sehr viel Ölkohleablagerungen im Bereich der Ventilfehrung und dem Auslasskanal haften. Diese Ablagerungen begünstigen ein Verbrennen der Ventile.

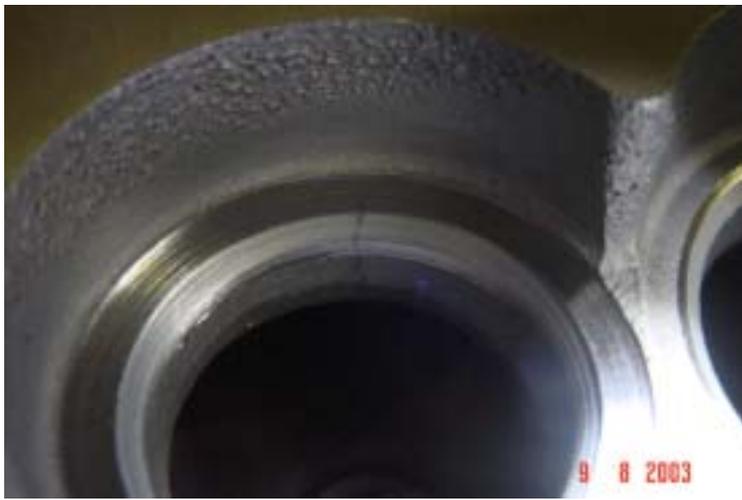
54

Eine unangenehme Überraschung! Der Auslassventilsitz Nr. 3 ist gerissen! Der Riß ist erst nach der gründlichen Entfettung und Reinigung des gesamten Zylinderkopfes (Mit 8 fertig eingeschliffenen Ventilen) sichtbar geworden.

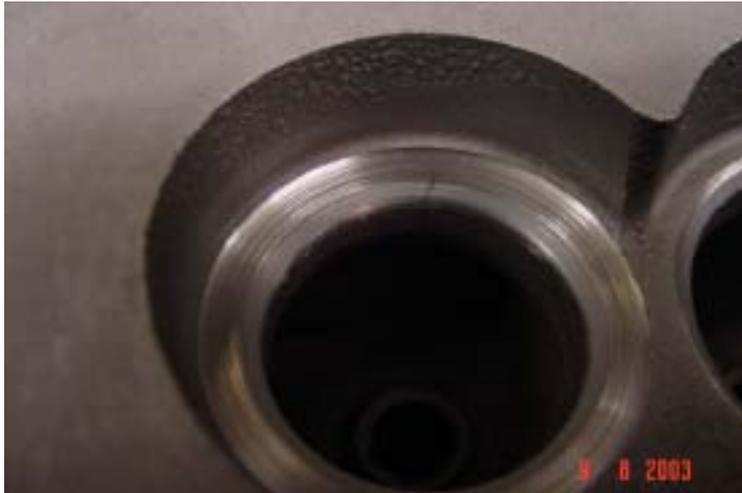
55

Es ist unübersehbar, ein Riß, ärgerlich, aber wahr!

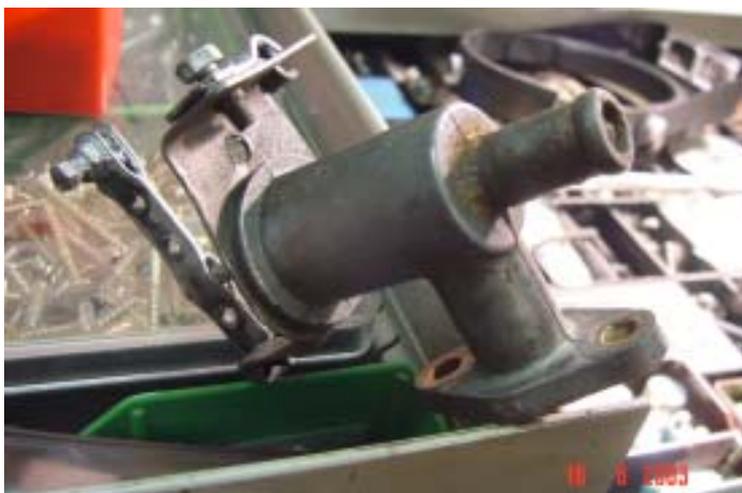
77

Ein weiteres Korpus delikti. Der Heizhanen mit der Hebel-Fernbedienung. Knapp sichtbar ist im Schlauchanschluss ein kleiner Gegenstand, der den Durchgang verstopft.

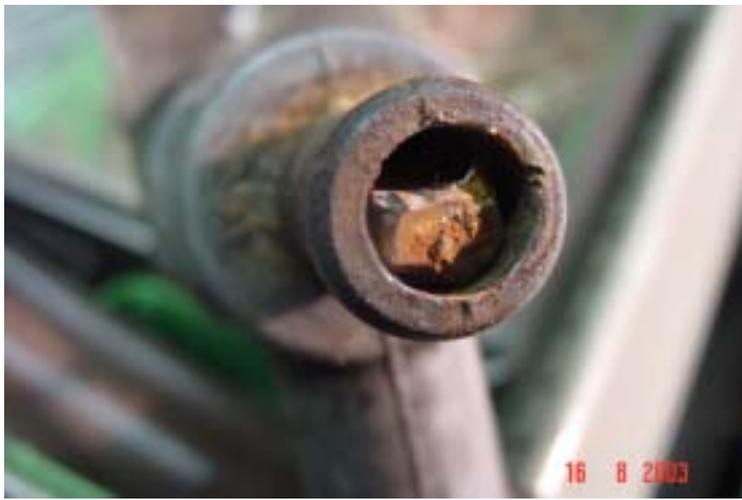
78

Von vorne ist der „Bösewicht“ deutlich erkennbar.

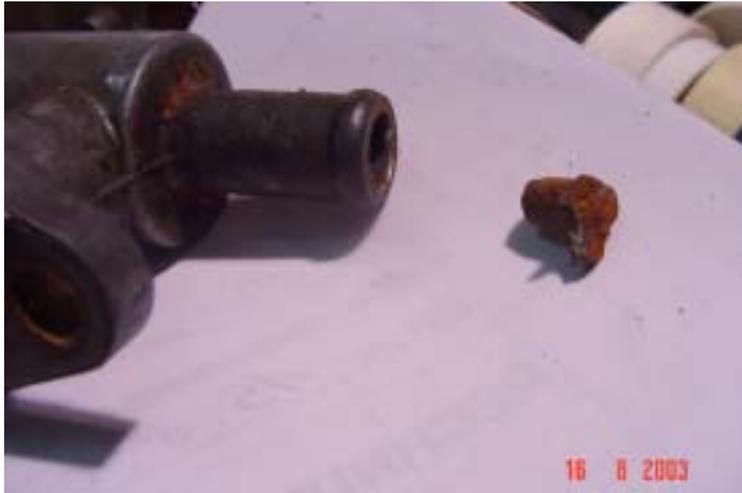
79

Es brauchte einiges an Mühe und Aufwand, bis das kleine Ding endlich aus dem Innern herauszubringen war. Nur War die liebe Mühe umsonst, weil der ganze Heizhanen innen völlig zerfressen war und überhaupt nicht mehr abdichtete wenn man die Hebelstellung auf „Geschlossen“ drückte.

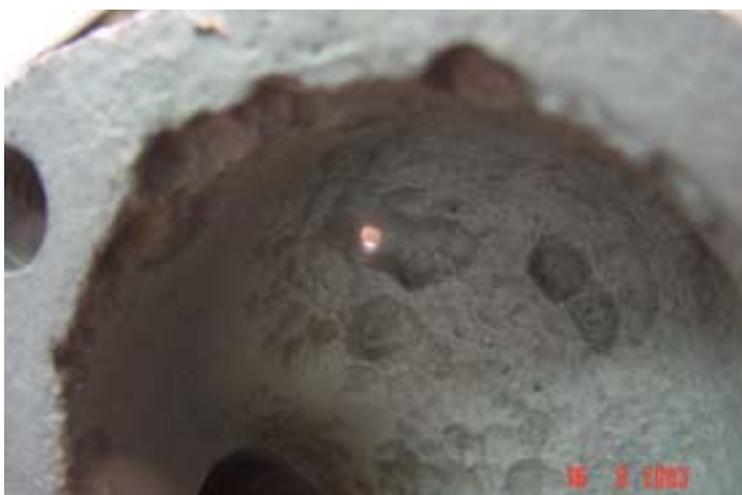
81

Es sind typische Korrosions- und Kavitationsschäden, verursacht durch fremde Metallpartikel und durch die Zirkulation des Kühlmittels.

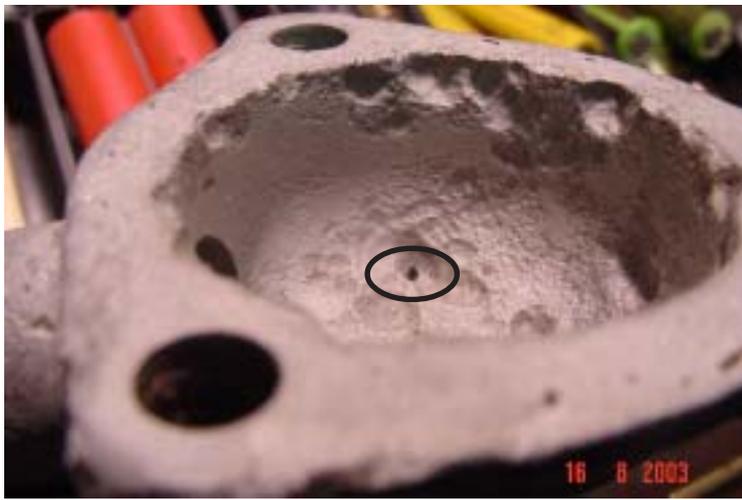
82

Hier im schwarzen Kreiszentrum deutlich sichtbar, wie der „Zahn der Zeit“ genagt hat.
