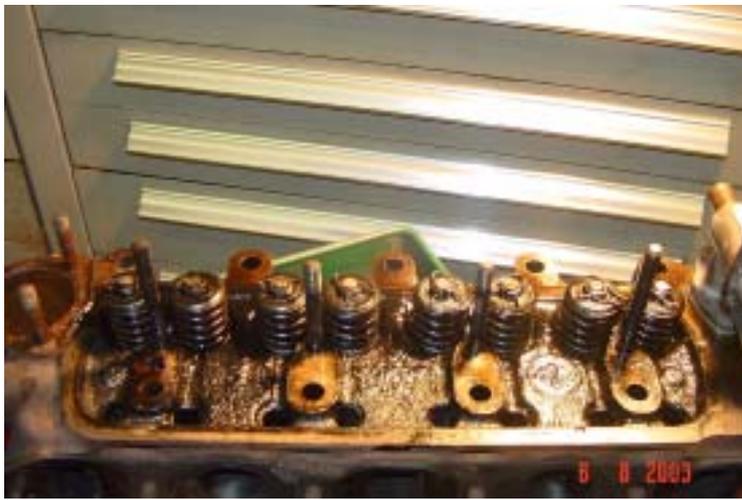
26
Ansicht von der Ventildeckelseite her. Der noch ungereinigte Zylinderkopf mit den noch nicht demontierten Ventilen

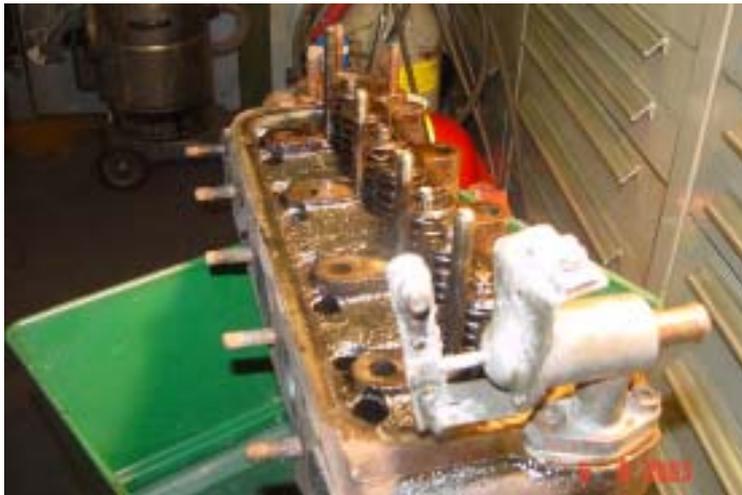
27
im Vordergrund ist der Heizhahn mit dem Zughebel zu erkennen. Diesen werden wir später noch genauer unter die Lupe nehmen.

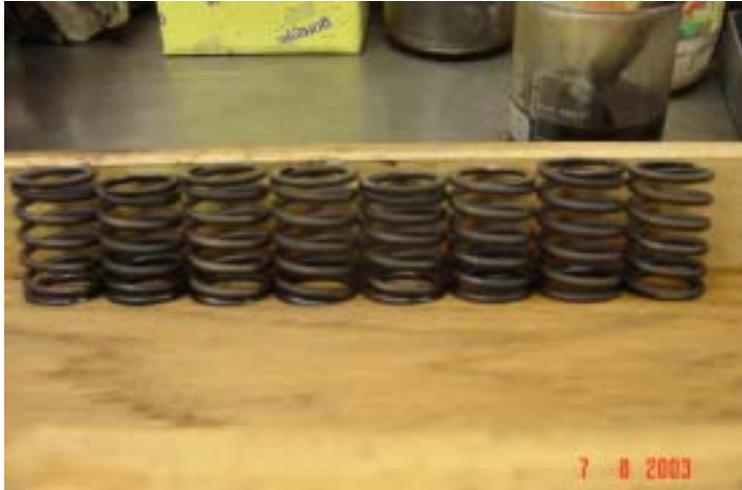
37
Die 8 Ventilsfedern sind alle etwa 5 mm zu kurz und zudem noch unterschiedlich lang. Die kürzesten sind 14 mm unter dem Sollmass. Die Verkürzung rührt von einer eindeutigen Überhitzung des Zylinderkopfes her und dürfte durch das Nachlassen der Federspannung auch dazu beigetragen haben, dass die Ventile nicht mehr gut verschließen und dadurch leichter verbrennen.

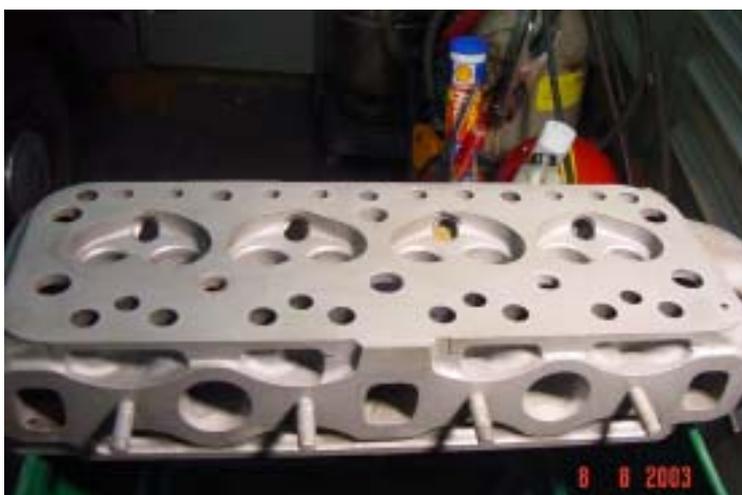
38
Der Zylinderkopf ist nach dem Sandstrahlen wieder besser auf seinen „Sitzzustand“ und seinen Allgemeinzustand zu beurteilen.

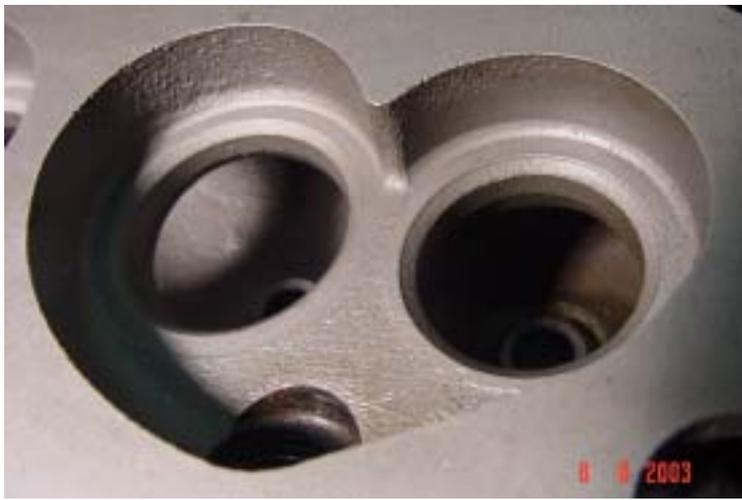
39

Die Brennkammer 2 sieht nach dem Sandstrahlen wieder ganz brauchbar aus. Erfreulich ist die Tatsache, dass alle 8 Ventilsitze nicht zu tief ausgeschlagen sind, so dass sich ein Herausschneiden der Sitze und ein Wiedereinsetzen von neuen Sitzringen erübrigt.

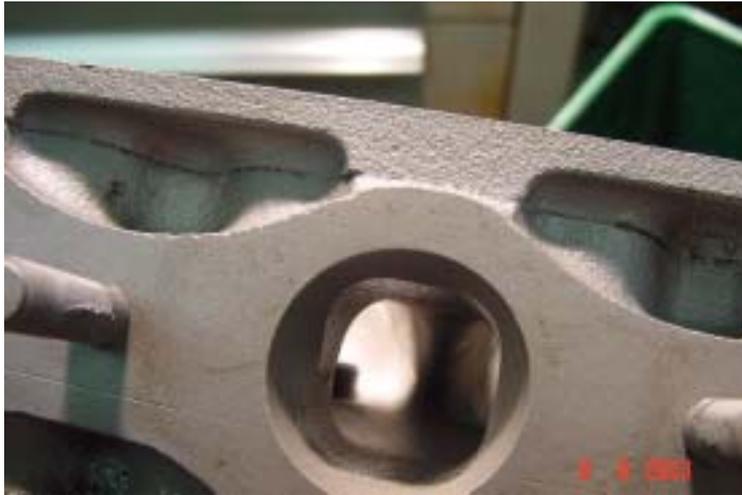
40

Auch der Blick in die Auslasskanäle ist wieder Ölkohlefrei.

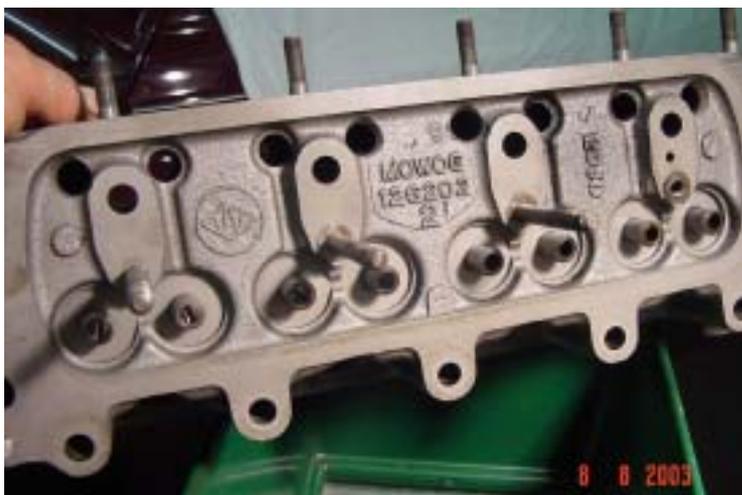
42

Auch die hartnäckige, teerartige Ölkruste im Innenbereich der Ventulfederumgebung ist vollständig weg.

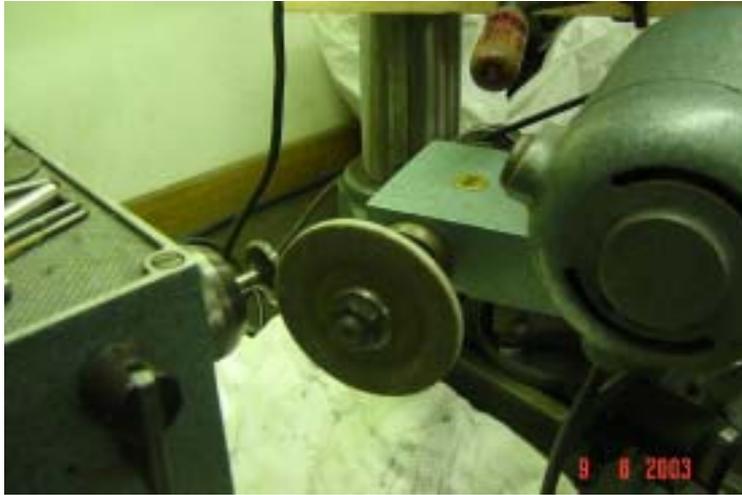
45

Gut erkennbar ist die geschliffene Ventilsitzfläche hinter der Schleifscheibe, welche im 45° Winkel in neuem Glanz erstrahlt.

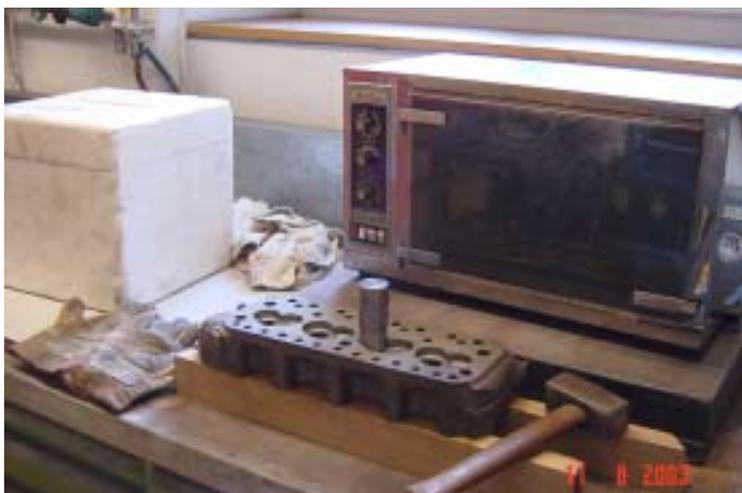
65

Alles ist geglückt. Der Riß im Zylinderkopf hat sich nach der Erhitzung auf die 300 Grad nicht vergrößert. Auch nach der Montage des Sitzringes ist der Riß nicht aufgegangen. Nun wird der Kopf an der Luft langsam auf Zimmertemperatur abgekühlt. Wenn danach der Riß nicht aufgegangen ist besteht eine fast hundertprozentige Chance dass der Kopf gerettet ist.

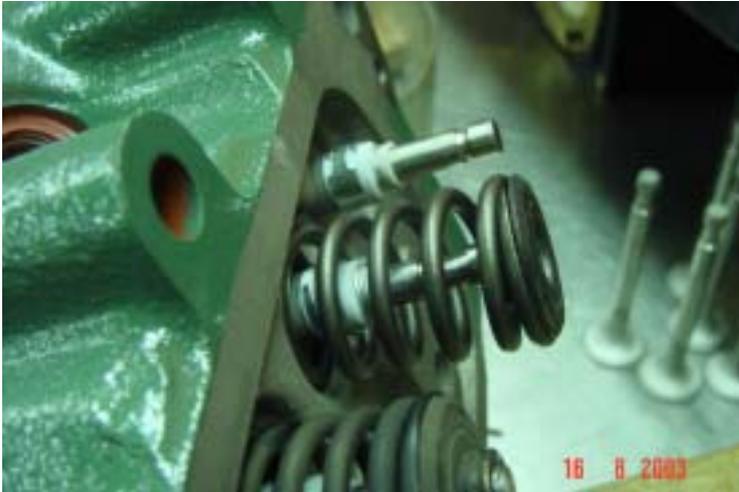
72

Die Ventulfeder und der Ventulfederteller sind bereit.

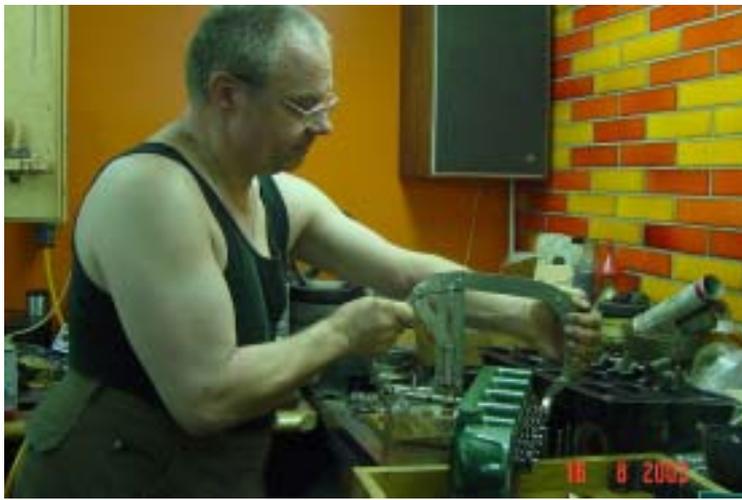
74

Das Ganze im Überblick, die Ventilspannzange beim Entspannen.

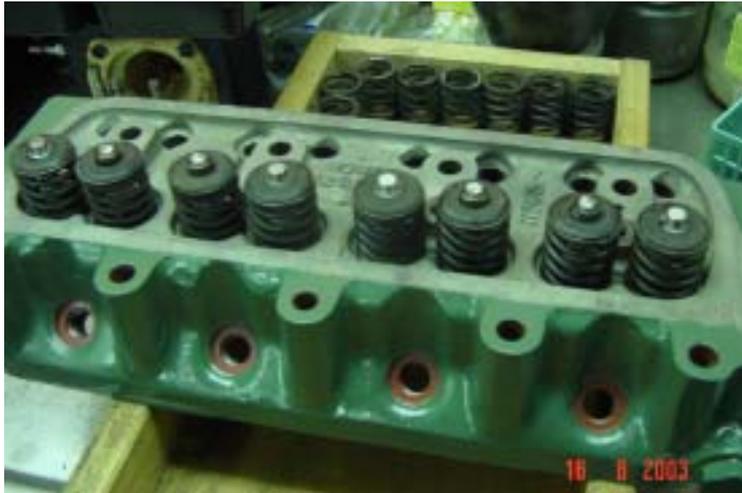
75

Die 8 fertig montierten Ventile.

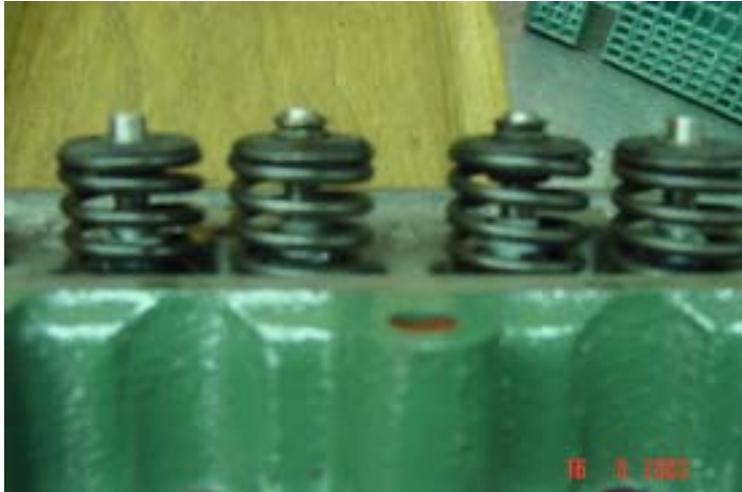
76

Das Ganze noch etwas genauer, man sieht hier zwei unterschiedliche Keile. Die hohen Ventilkeile sind von den Original Minor-Einlassventilen. Die flachen Keile, die nicht aus dem Ventilteller herausragen gehören zur neuen Generation von Mini-Auslassventilen. Die Mini-Ventile sind von besserer Qualität und ertragen mehr Hitze als die Original Minor-Auslassventile. Man benötigt aber die passenden Ventilkeile.

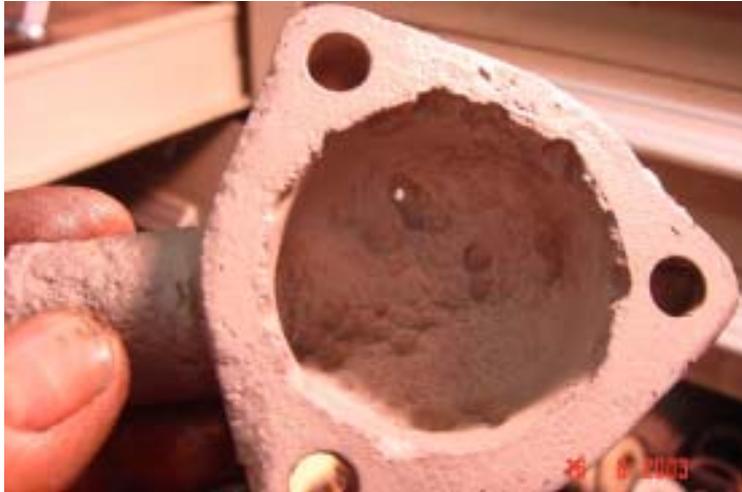
80

Noch ein kleiner „Miesling“! Das kleine Loch im Thermostatgehäuse.

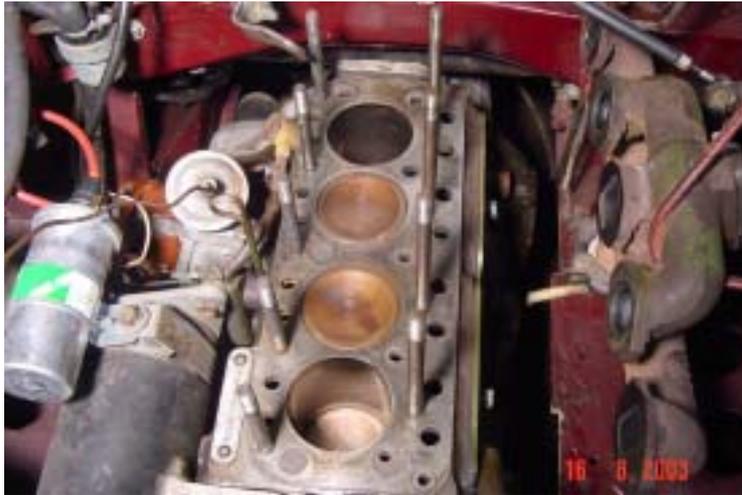
83

Die Motorblock-Dichtfläche ist gereinigt und entfettet. Auch die Kolbenböden sind gesäubert. Die Kolben haben wohl etwas Kippspiel auf dem obersten Totpunkt, aber wir wollen den Motor zur Zeit noch nicht „vergolden“. Darum bleibt alles, was unterhalb des Zylinderkopfes ist, wie es war.

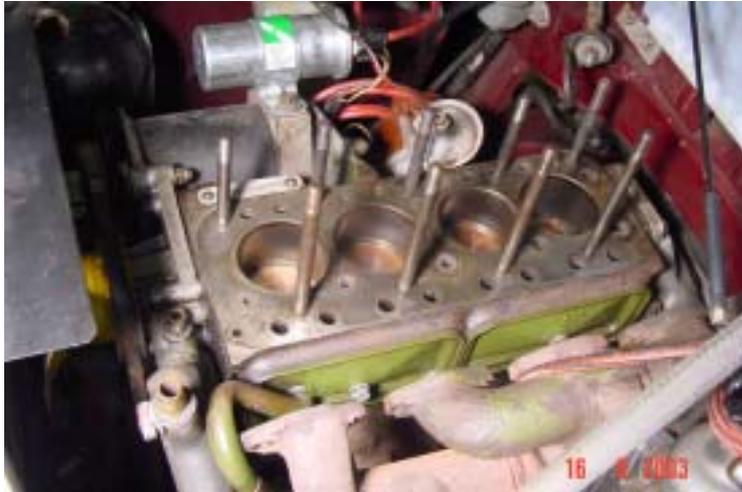
84

Von der Seite sieht der Motorblock jetzt doch schon ganz gut aus!
